村工 80 年の歩み

神戸村野工業高等学校

第6章 阪神・淡路大震災

1月17日午前5時46分、神戸村野工業高等学校地震被災する。

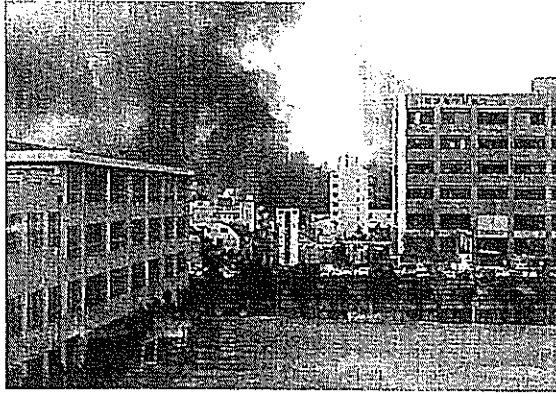
学校から南の方面（御蔵・菅原方面）

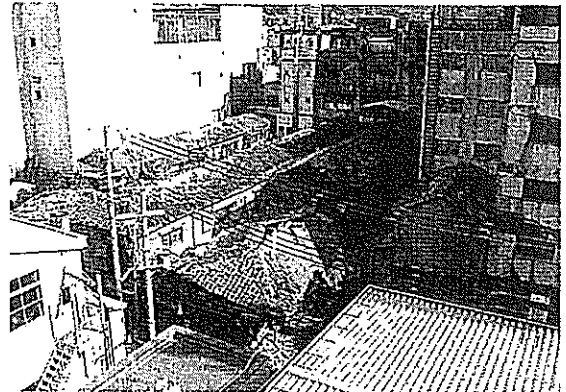
東の方向（屋根瓦が粉々に碎け、木造家屋は倒壊寸前）

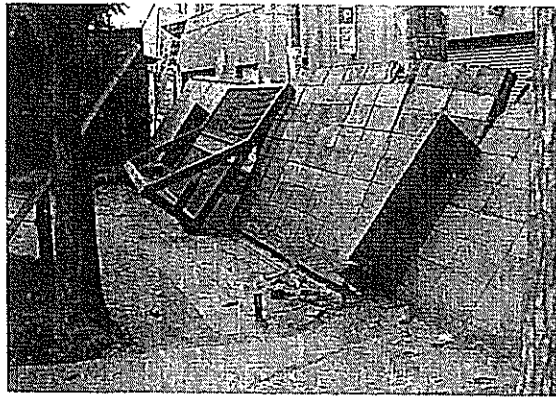
学校の校門前（ブロック塀倒壊）

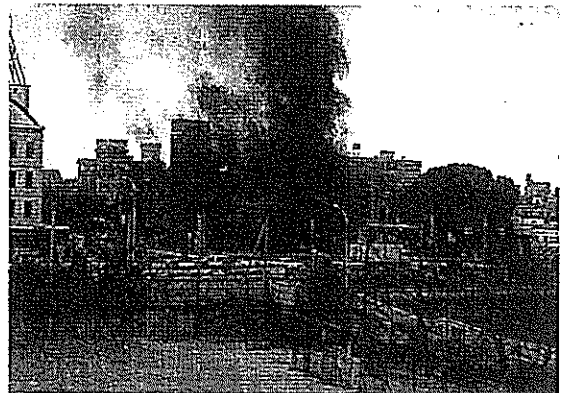
南南西方向（川西通）

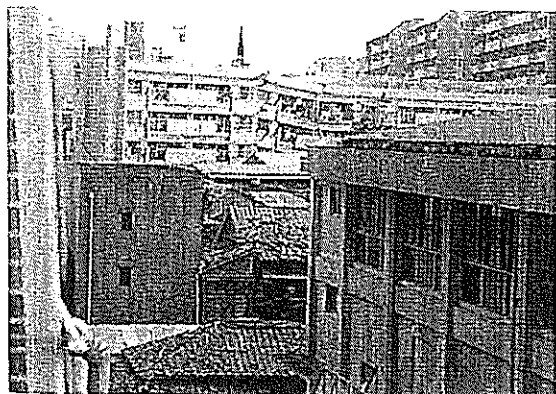
北の方向（長田区1丁目市営住宅座屈）

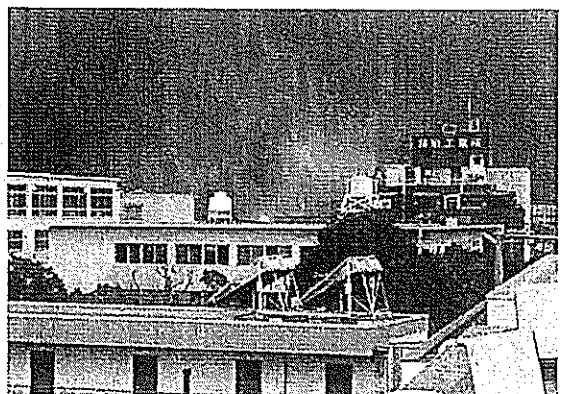
南西方面（大道・御船通・新長田方面）

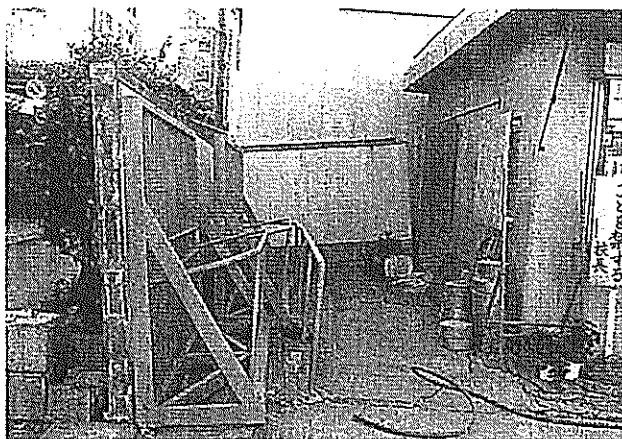
正門前
門扉及塀倒壊

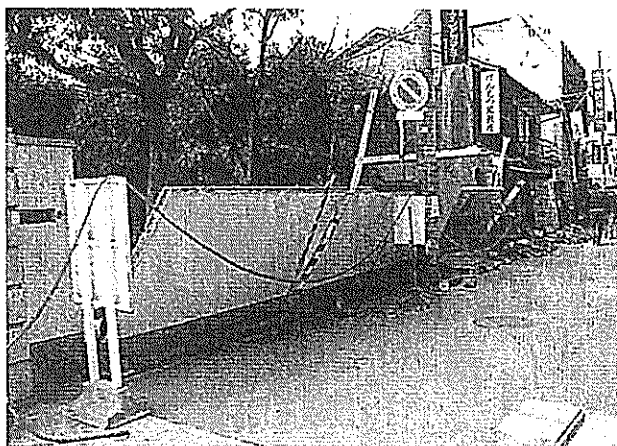
守衛室前
通路隆起

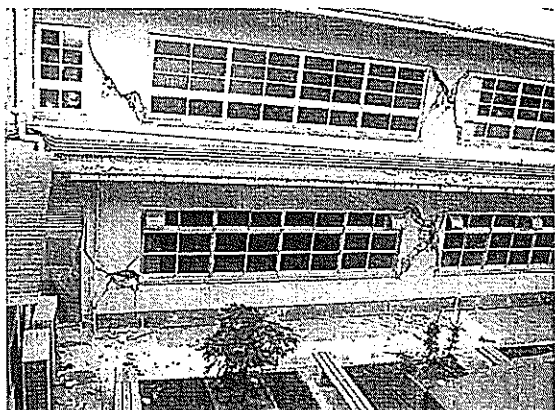
東面1階から3階まで柱に
多数の座屈、X状に破壊

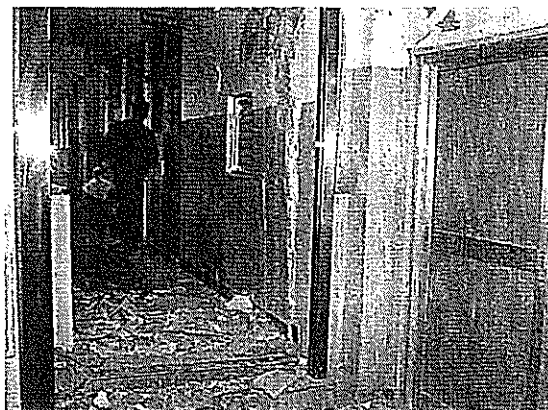
1階廊下⇒

第1校舎と第2校舎の
ジョイント部分崩れ落ちる

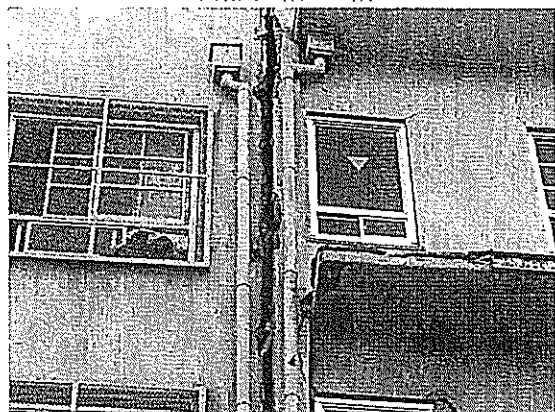
↓東面3階・4階

4階教室 壁面落下⇒

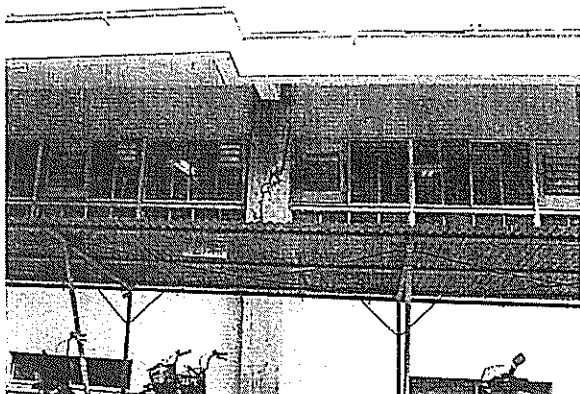
西面 柱の座屈

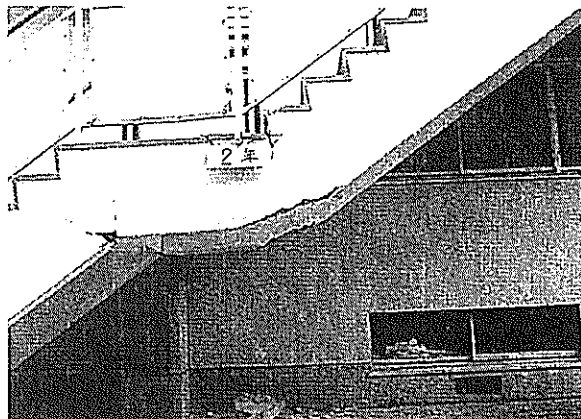
西面階段部分 座折

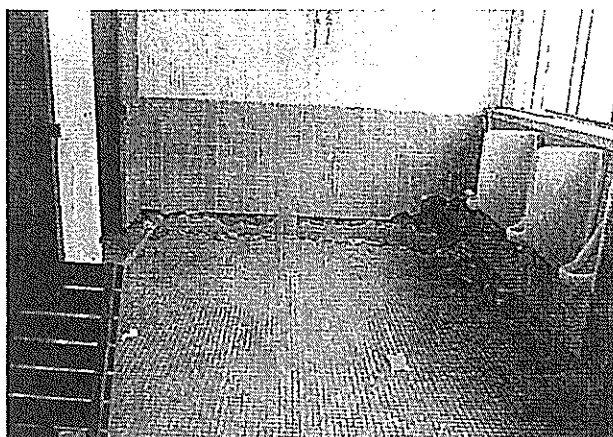
北側便所 床沈下

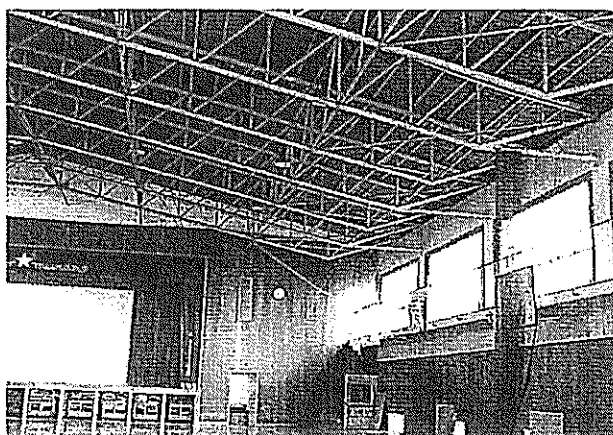
2階 天井トラス張筋落下

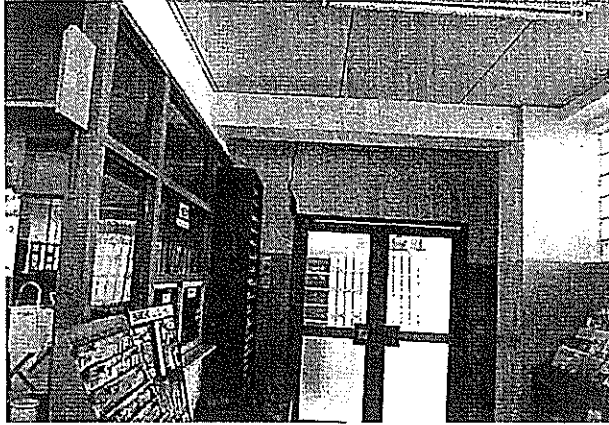
1階図書室 壁亀裂

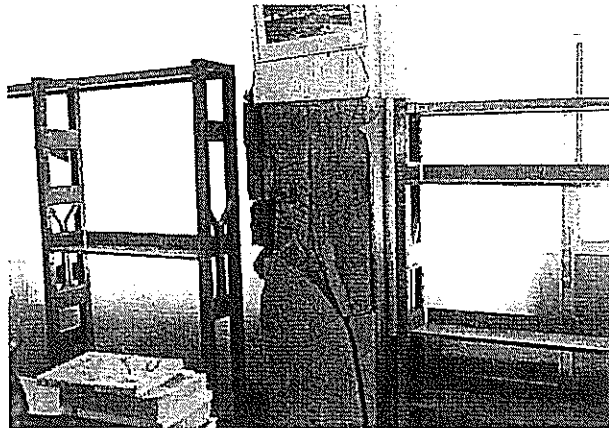
1階図書室 支柱座屈

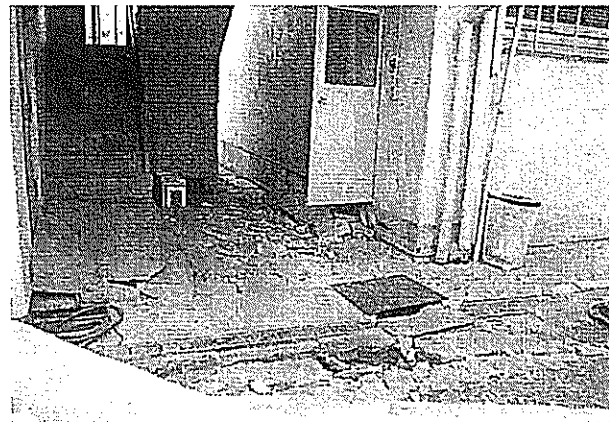
記念館東北角 基礎浮く

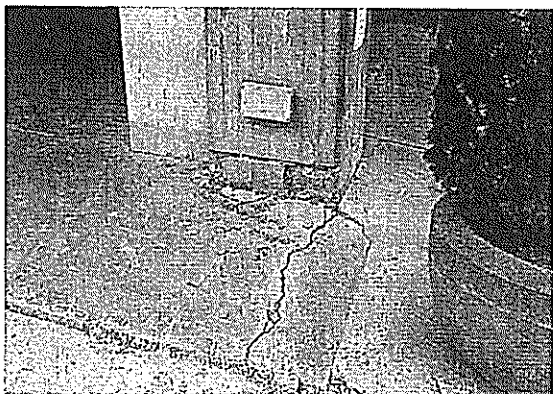
玄関ピロティ 床陥没・亀裂

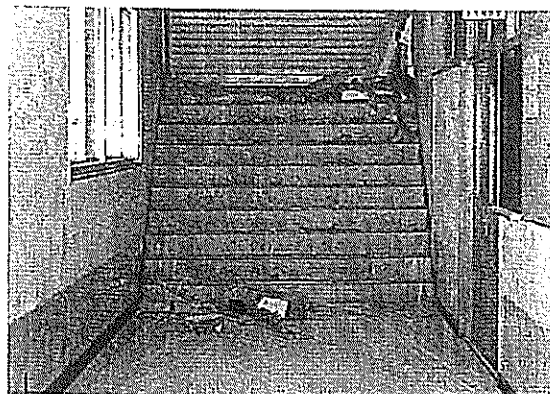
本館2階職員室前 シャッター破損

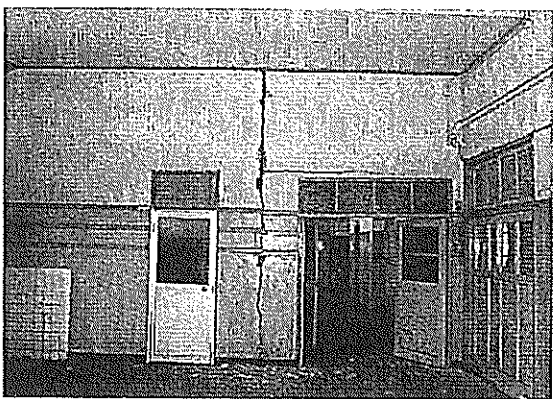
第2校舎4階 壁亀裂

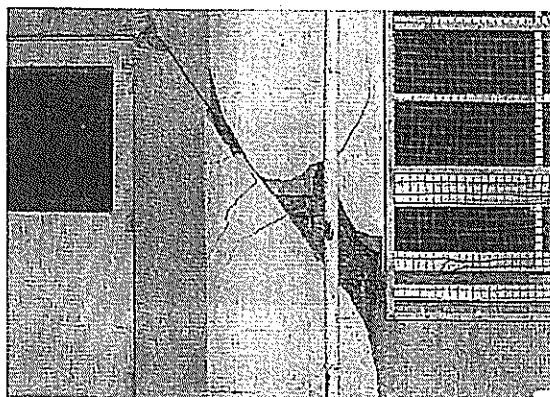
第3校舎東面出入口 柱亀裂

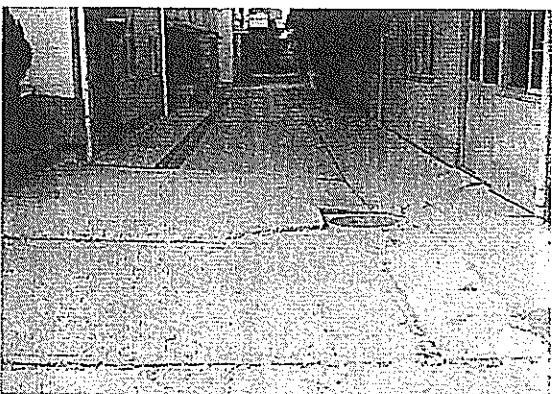
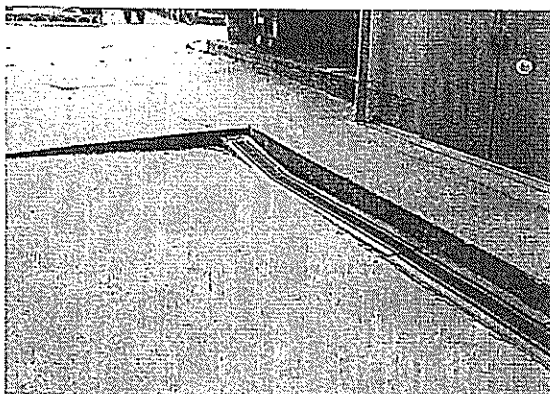
第1実習棟と第2実習棟間通路 陥没・隆起

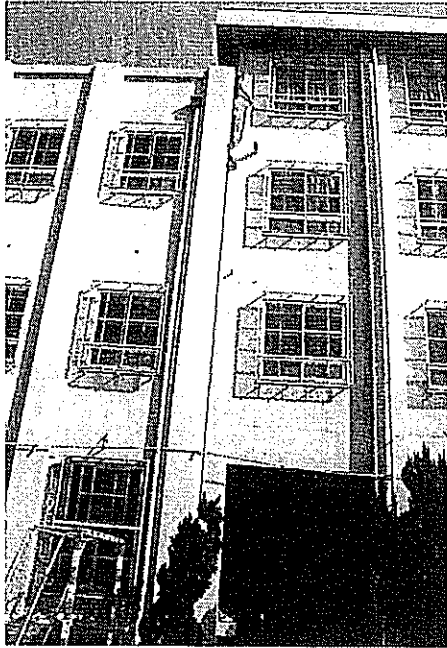
西面 ジョイント部分亀裂

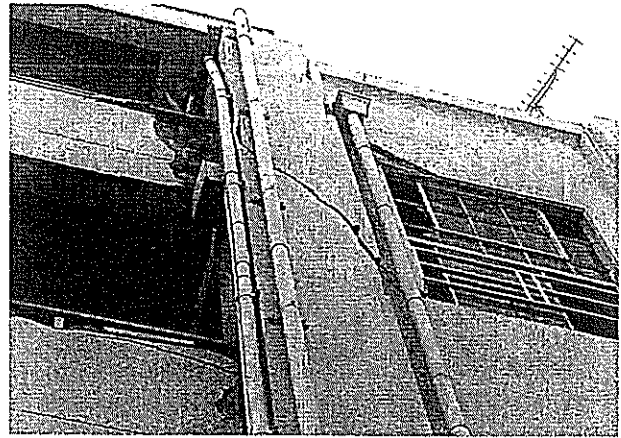
東面中央3階4階柱亀裂

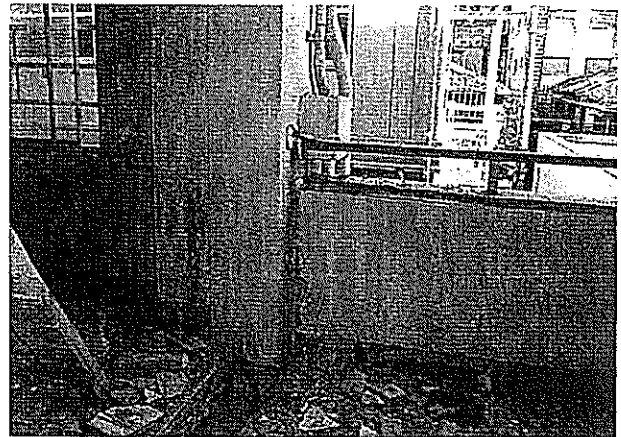
2階廊下亀裂・陥没

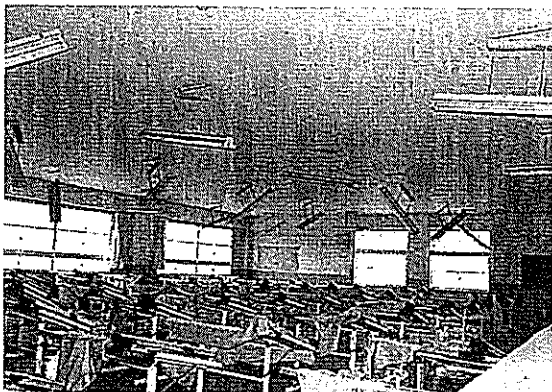
3階製図室 電灯落下

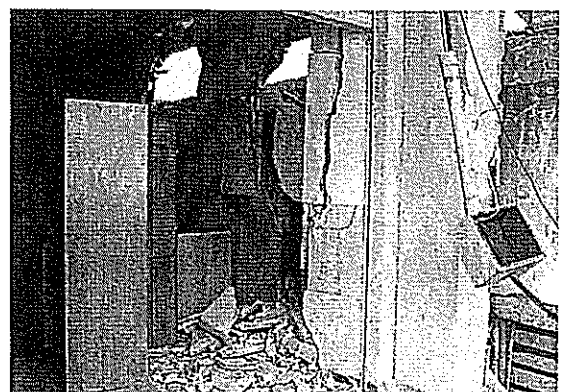
4階階段部分 壁体落下
